Curvado de láminas de plástico

por Mark Favreau

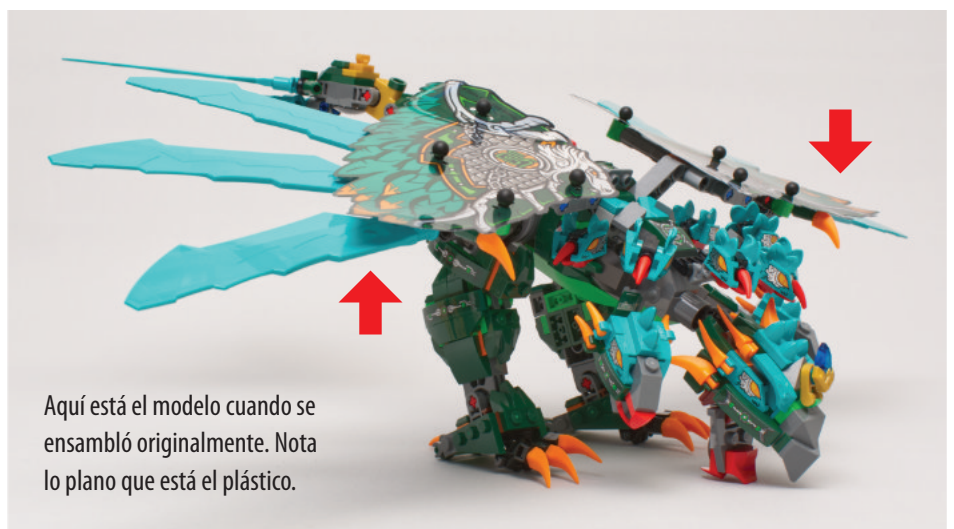
Aquí está el modelo cuando se ensambló originalmente. Nota lo plano que está el plástico.

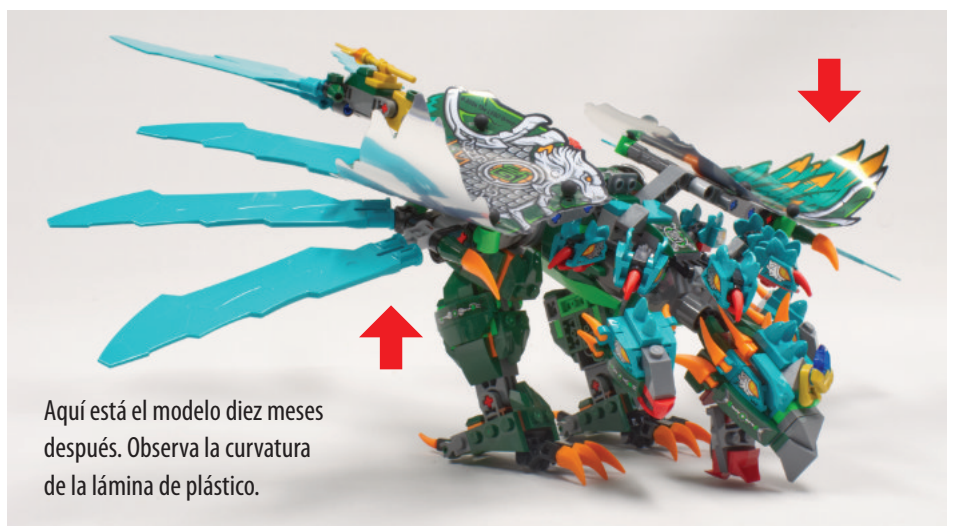
El plástico era bastante plano en el lugar donde los pines sujetaban la lámina al modelo, pero intuía que la única razón por la que estaba plano eran los pines que lo sujetaban. Al soltar los pines la lámina se curvó de manera más o menos uniforme.

Al observar este estado, me llevé más decepción que sorpresa. Hacía años que sabía que si cubría una hoja de papel o cartón con pintura, la hoja se curvaría. La pintura se secaba y se contraía a un ritmo diferente que el sustrato y voilà el rizo. La solución para contrarrestar la curvatura era pintar la otra cara de la hoja.

Aquí está el modelo diez meses después. Observa la curvatura de la lámina de plástico.

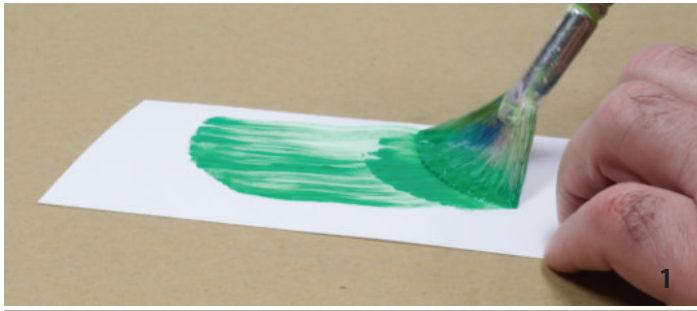
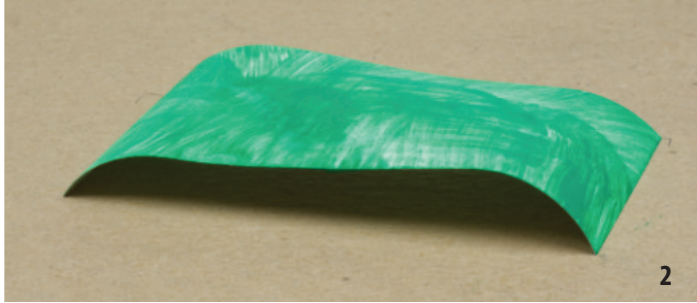
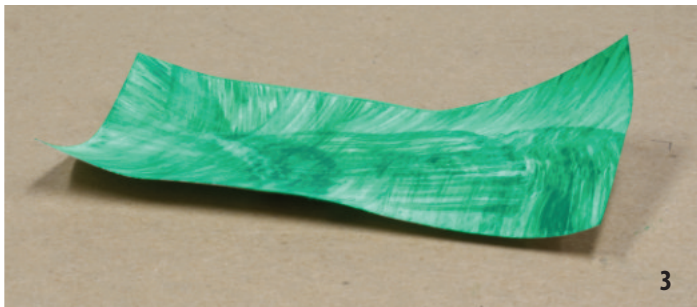
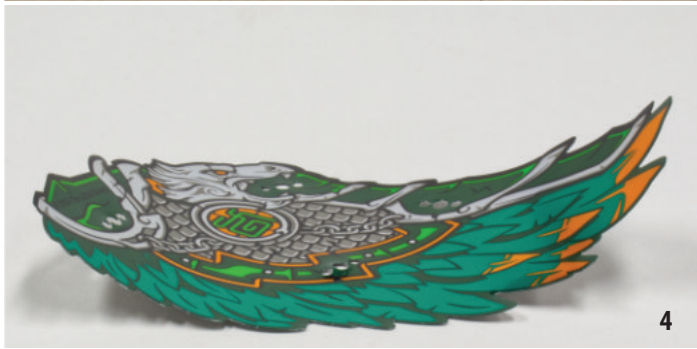
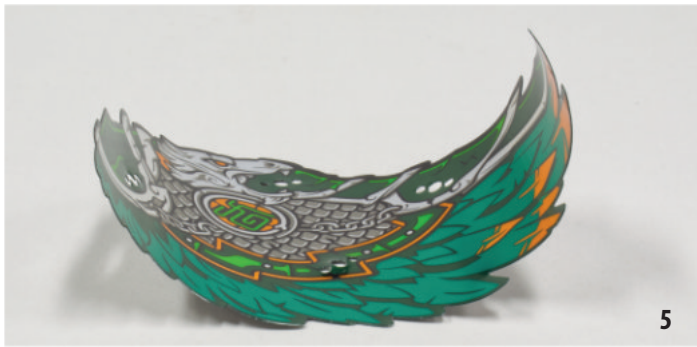
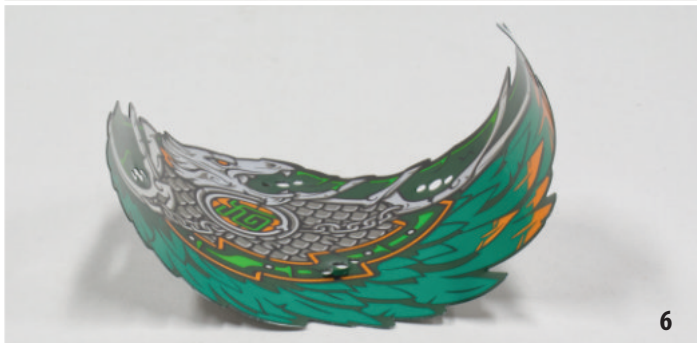
Pero tenía curiosidad por ver si un poco de calor podía remediar la situación. Saqué el secador de pelo, lo apunté a la cara impresa de la lámina durante un par de minutos y la lámina se relajó un poco. Sin embargo, en cuanto se retiró el calor, la hoja empezó a curvarse de nuevo con bastante rapidez. Esperaba que se curvara gradualmente, pero no fue así. La lámina saltó bruscamente en una serie de pasos y después volvió a rizarse gradualmente. A continuación, dejé la lámina en reposo durante un día para ver si se volvía a rizar, y así fue.

1 Pintura aplicada a una cartulina. 2 Pintura húmeda sobre una cartulina. 3 Cartulina seca con curvatura. 4 Inmediatamente después de aplicar calor por primera vez. 5 Momentos después. 6 Minutos después.

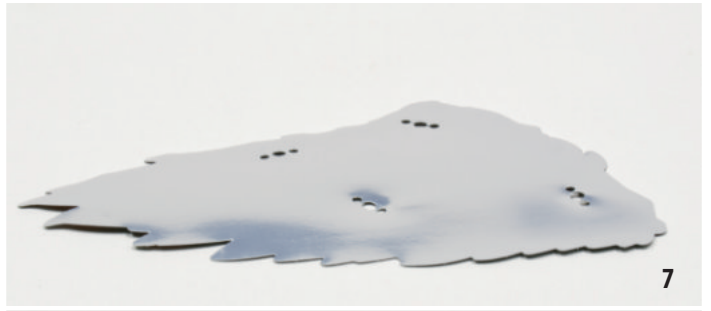
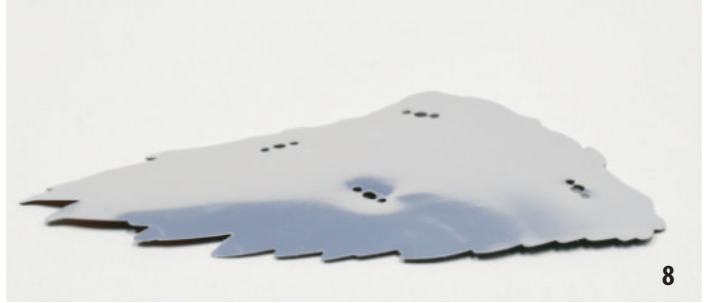
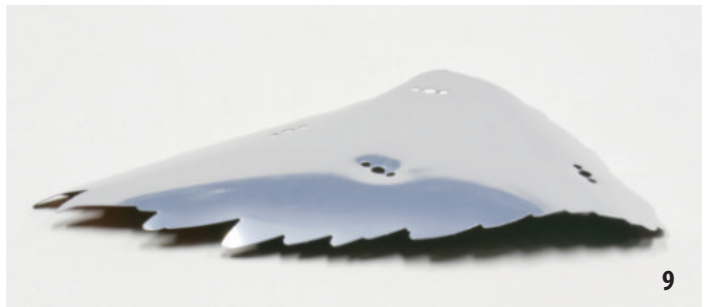
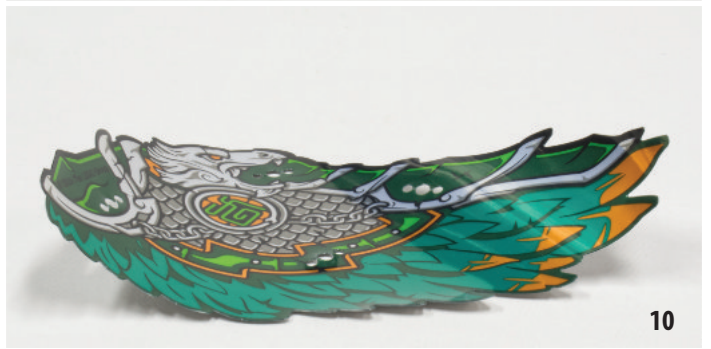
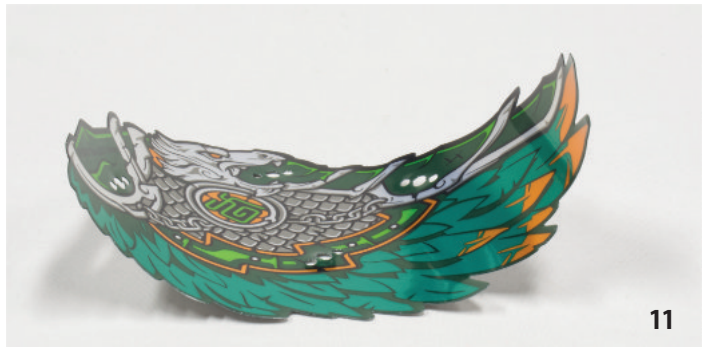
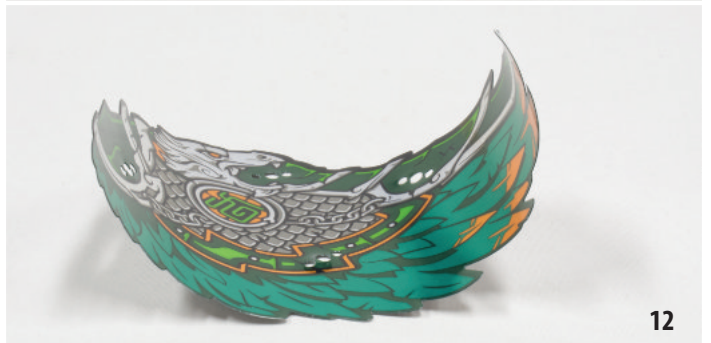
curvatura volvió a aparecer, pero esta vez fue mucho más gradual y tardó bastante. Al dejarla con la cara impresa hacia abajo, parecía curvarse desde todos los lados alrededor del centro, en lugar de curvarse de lado a lado a lo largo del eje longitudinal.

empezó a curvarse como antes. Empezó con pequeños saltos y, a lo largo de un día, volvió gradualmente a la curvatura completa inicial.

Pruebas adicionales podrían dar más información, pero en la medida de lo que se ha probado aquí la conclusión es que el plástico se va a rizar y permanecer rizado en un ambiente medio.

7 Dorso inmediatamente después de la aplicación de calor. 8 Segundos después. 9 Después de dos días. 10 Dando la vuelta. 11 Momentos después. 12 Un día después.
